Zaczep kulowy do samochodu:

NP300 Nissan Navara King Cab (D23) 2014 ->  
NP300 Nissan Navara Double Cab (D23) 2015 ->  
Renault Alaskan 10/2016 ->  
Mercedes X Class 09/2017 ->

Nr katalogowy N/054

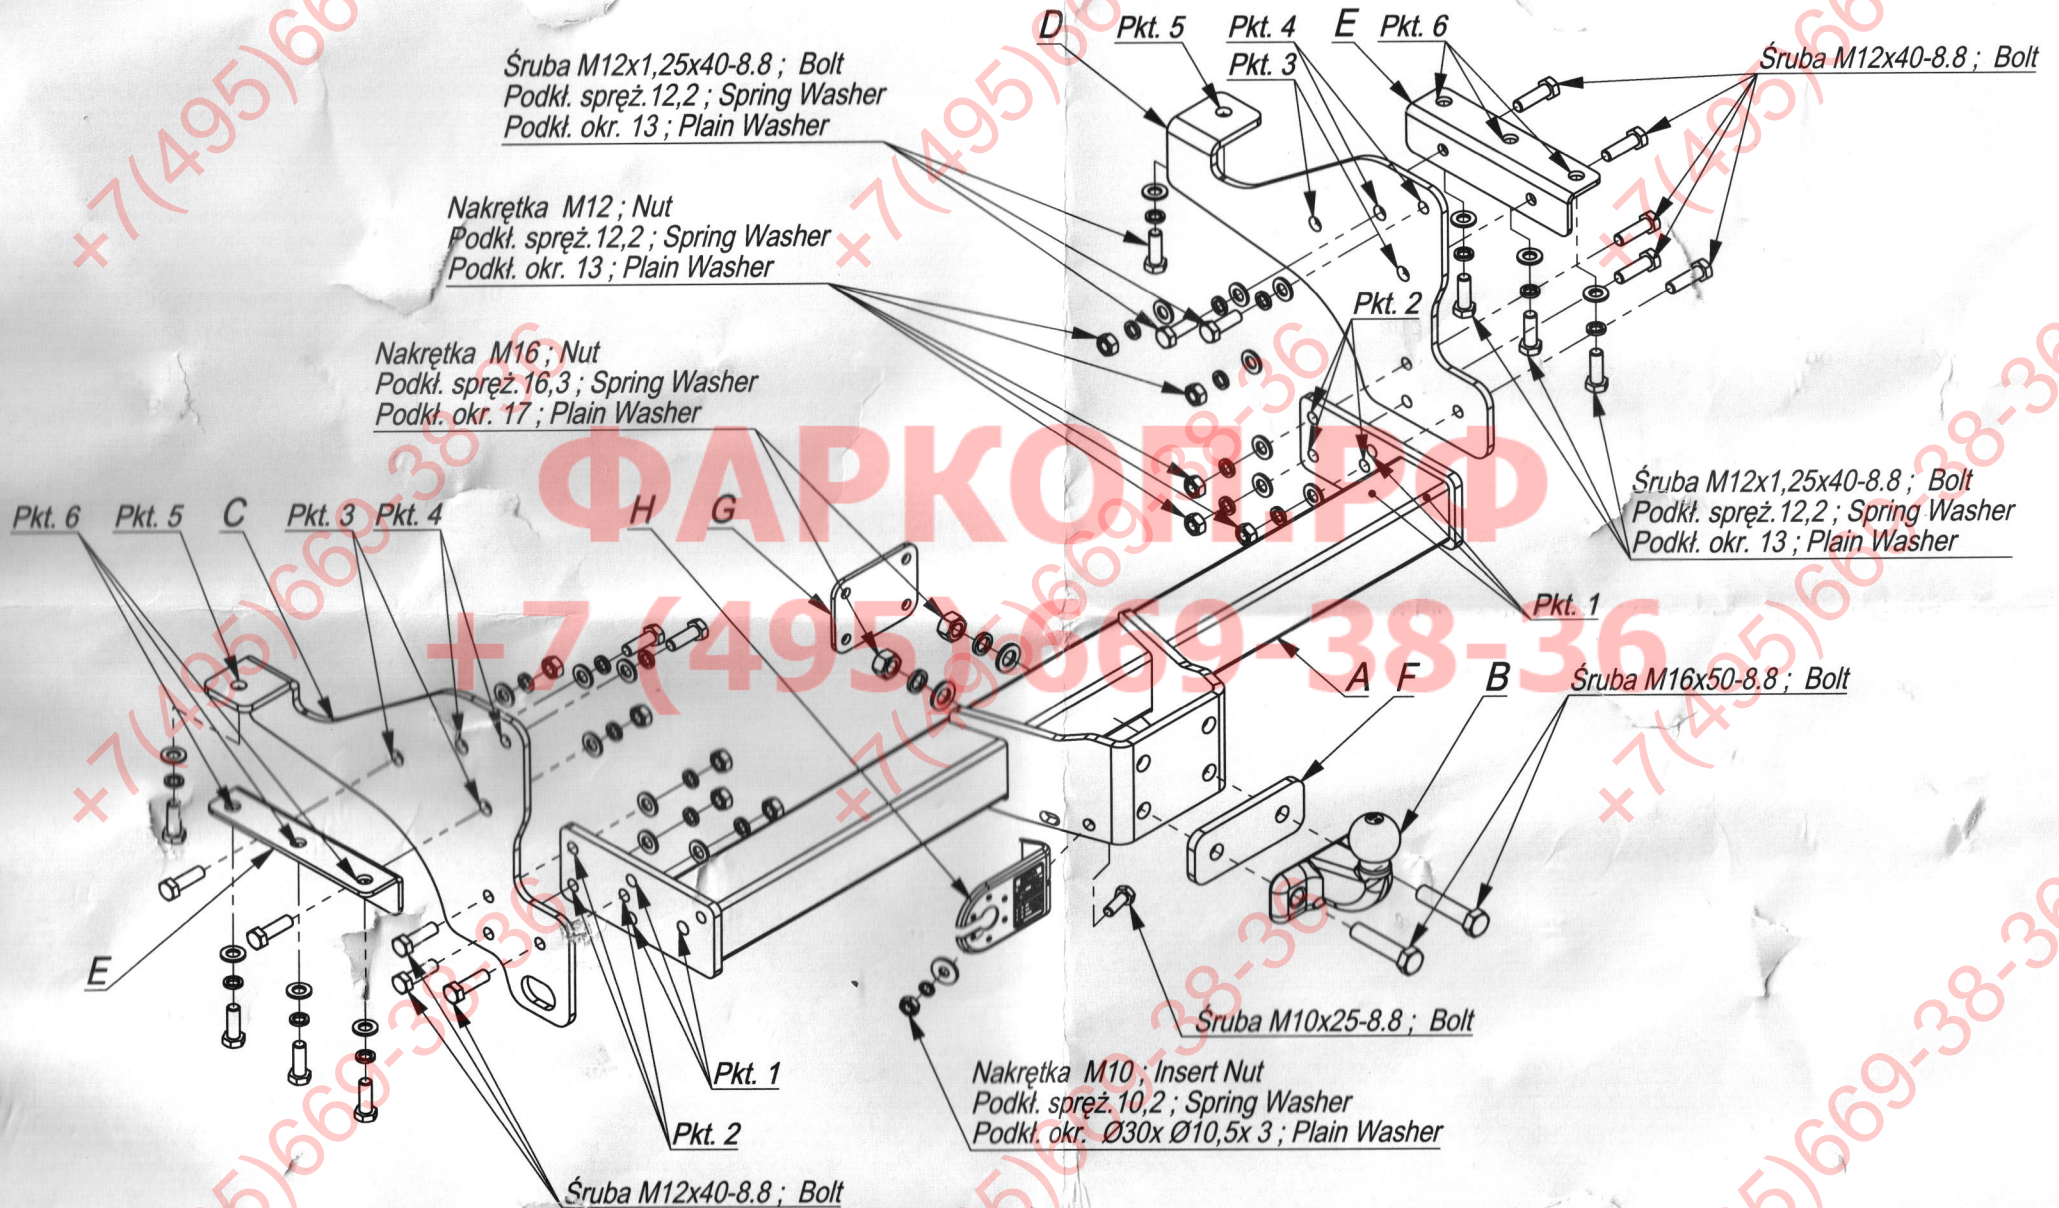
Śruba M12x1,25x40-8.8 ; Bolt  
Podkł. spręż. 12,2 ; Spring Washer  
Podkł. okr. 13 ; Plain Washer

Nakrętka M12 ; Nut  
Podkł. spręż. 12,2 ; Spring Washer  
Podkł. okr. 13 ; Plain Washer

Nakrętka M16 ; Nut  
Podkł. spręż. 16,3 ; Spring Washer  
Podkł. okr. 17 ; Plain Washer

Śruba M16x50-8.8 ; Bolt

Śruba M10x25-8.8 ; Bolt

Nakrętka M10 ; Insert Nut  
Podkł. spręż. 10,2 ; Spring Washer  
Podkł. okr. Ø30x Ø10,5x 3 ; Plain Washer

Śruba M12x40-8.8 ; Bolt
